**Étude des aléas miniers dans le bassin ferrifère de la Fuly (Saint-Quentin-Fallavier, 38).
Phase informative et évaluation des aléas mouvement de terrain.**

Rapport final

BRGM/RP-59170-FR
novembre 2010

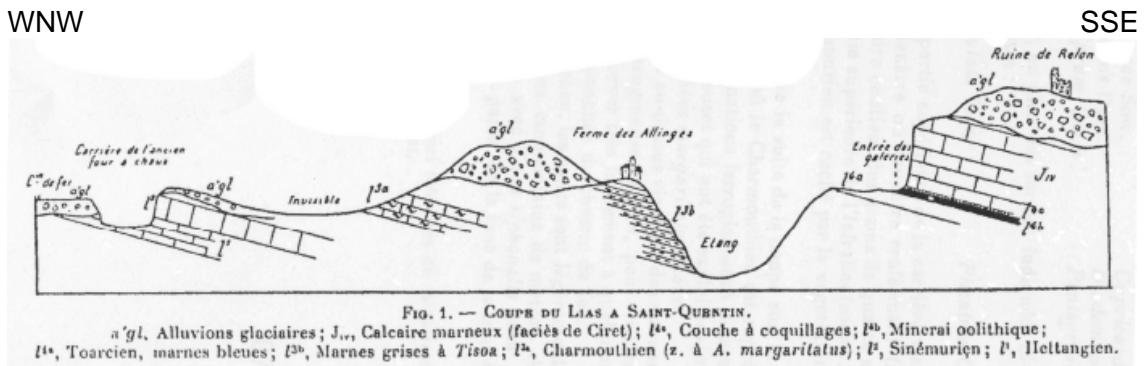
Figure 2 : Coupe géologique réalisée au niveau des travaux des Moines (De Riaz et al., 1913).

des travaux des Moines renseigne les terrains de la couche exploitée comme suit (figure 2) :

- calcaires gris au sommet ;
- banc supérieur de la galerie, jaune rougeâtre, oolithique et très fossilifère (0,15 m) ;
- calcaires marneux oolithiques, de teinte rouge assez foncée (0,15 m) ;
- minerai oolithique compact exploitable (0,55 m) ;
- calcaires gris noirâtres alternant avec quelques lits marneux (1,25 m) ;
- marnes sèches (0,15 m) ;
- calcaire dur noirâtre à la base, formant le sol de la galerie.

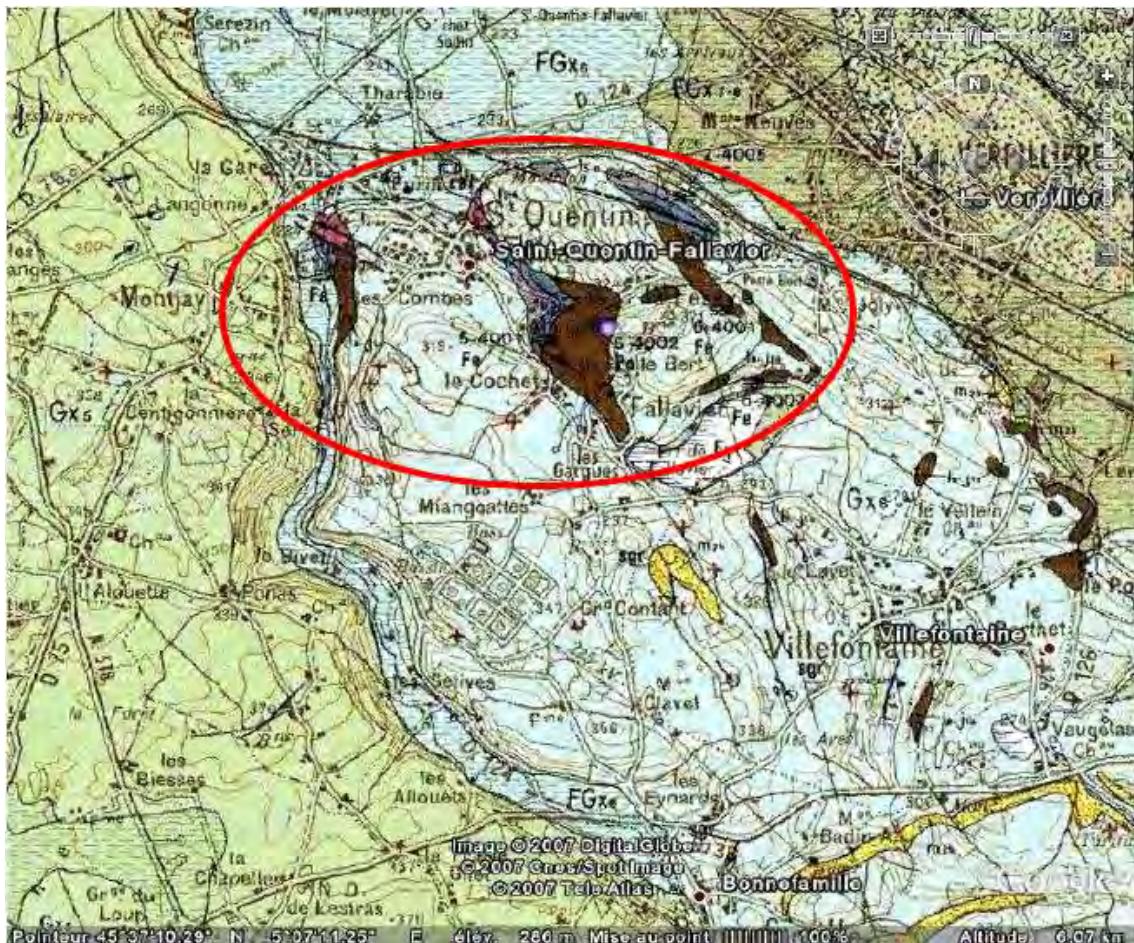
Figure 3 : Extrait de la carte géologique issue d'infoterre centrée sur Saint-Quentin-Fallavier.

La couche de minerai de fer (vert, figure 3) est fréquemment recoupée et décalée par de nombreuses failles à faible rejet vertical (quelques mètres). Les failles recensées sur les concessions ont fait entrave au bon développement de l'exploitation du minerai, notamment sur les travaux Vacher et Chollier (quartier de la Fuly) qui ont été les plus affectés par cette fracturation.

Au-dessus des travaux d'exploitation, on trouve une couche de calcaires marneux gris du Jurassique. La puissance de cette formation varie entre quelques mètres au niveau des affleurements et quelques dizaines de mètres au-dessus des travaux d'exploitation les plus récents (en brun, figure 3).

Ces calcaires marneux sont recouverts par des alluvions glacières dont l'épaisseur, très variable, pourrait atteindre localement une vingtaine de mètres (Gx – FGx, figure 3). Cette épaisse couche d'alluvions concerne une grande partie du site de la Fuly. Toutefois, l'érosion récente de ces alluvions a mis à jour, localement, plusieurs affleurements de terrains jurassiques.

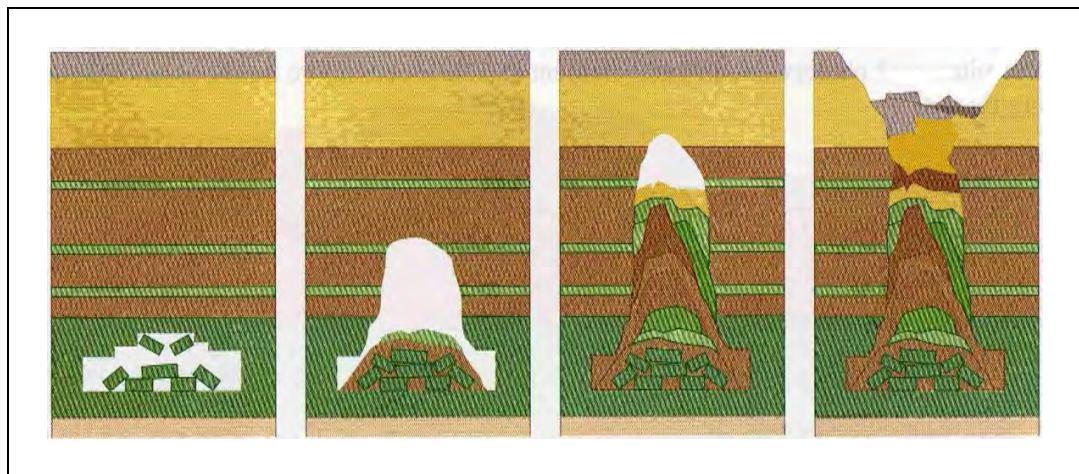
Figure 10 : Schéma de principe d'évolution d'un effondrement localisé (d'après « Évaluation des Aléas liés aux Cavités Souterraines » – Guide méthodologique LCPC/INERIS 2002).

Le phénomène d'effondrement localisé est causé par l'instabilité locale d'une cavité souterraine. Cette instabilité peut se propager au travers des couches situées au-dessus et créer de cette manière un cratère en surface. L'apparition des effondrements localisés en surface n'est pas toujours accompagnée d'indices précurseurs visibles et donc le plus souvent brutale. Les matériaux impliqués sont donc déplacés et déstructurés de manière importante. La Figure 10 schématise l'évolution de ce type de phénomène, en couche sédimentaire en plateure.

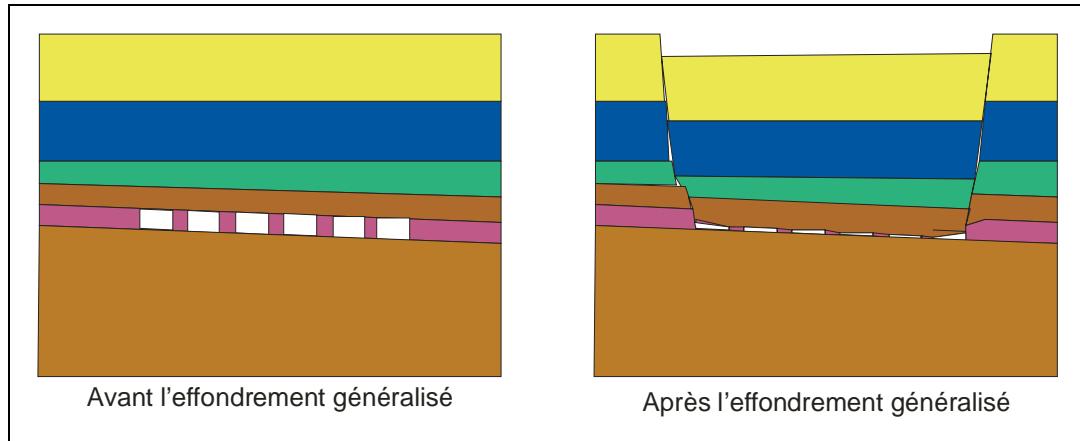
Figure 11 : Principe schématique du mécanisme de l'effondrement généralisé.

Un effondrement généralisé se produit lorsque les piliers de soutènement laissés dans un quartier de mine se rompent simultanément et produisent en surface un mouvement du sol brusque (Figure 11).

Ce type d'effondrement n'est envisageable que pour des secteurs pour lesquels la présence de vides résiduels est importante, et dont l'extension latérale est suffisante (plusieurs dizaines à plusieurs centaines de mètres d'extension), dans des gisements en plateaux ou faiblement pentés.

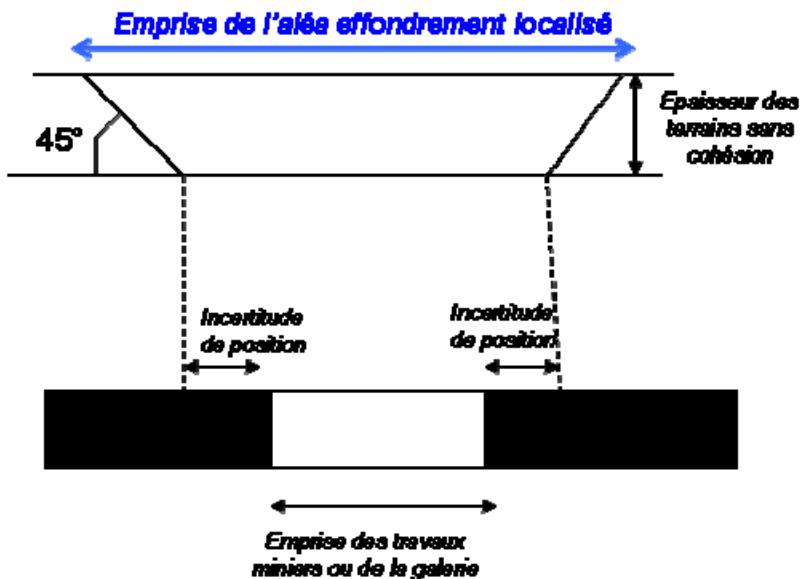
Figure 12 : Schéma de construction de l'aléa.

Compte tenu de la nature du phénomène redouté, le zonage de l'aléa correspond à l'enveloppe des travaux à faible profondeur et au tracé des galeries, complétée par l'incertitude de positionnement et l'influence latérale du cône d'effondrement. Dans la littérature, il est communément admis qu'un angle de 45° appliqué à la limite des terrains déconsolidés (facilement mobilisables) est suffisamment sécuritaire. Ici, l'épaisseur des terrains déconsolidés est estimée à 5 m ; cette valeur entraînera donc une extension horizontale supplémentaire en surface de 5 m. L'incertitude de positionnement des travaux miniers est entre 10 à 20 m selon les secteurs (cf. Tableau 2).

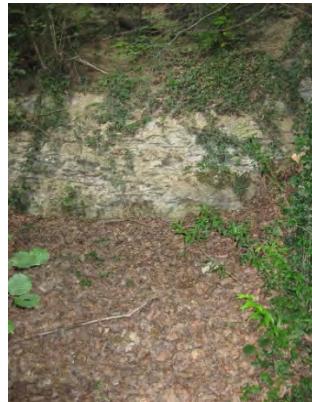
Photo 3 : Parement calcaire du puits P6.

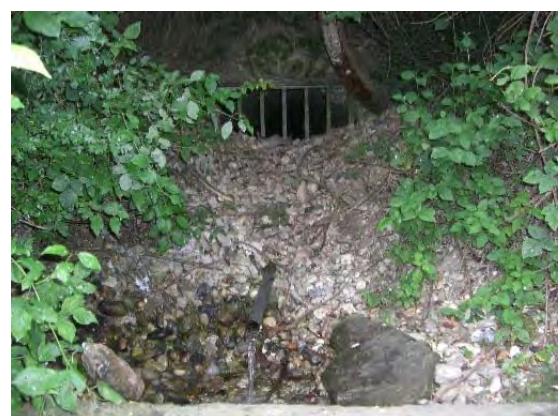
La visite du site a permis d'apporter de nouveaux éléments grâce aux témoignages de riverains qui ont indiqué la position de galeries dont l'entrée a été rebouchée par la mairie de Saint-Quentin-Fallavier, suite aux fréquentes visites des collectionneurs d'ammonites. Il s'agit des deux galeries G9 (quartier de Pisserate) et G33 (quartier des Moines). De plus, les deux galeries à écoulement encore visibles (G34 et G26) ont été obturées et busées pour maintenir l'écoulement.

Photo 6 : Galerie d'écoulement de la Roche G26.

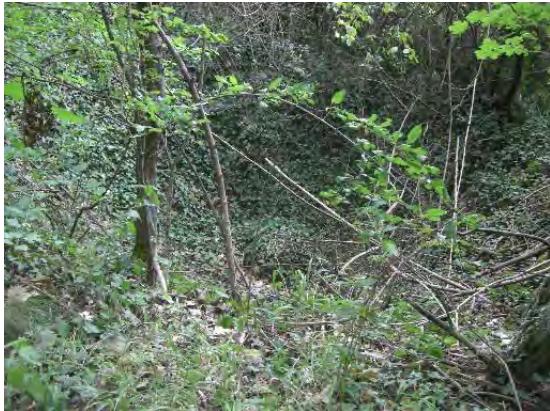
Photo 7 : Effondrement entrée de galerie G30.

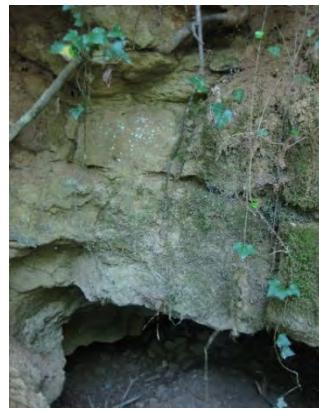
Photo 8 : Entrée de la galerie G32.

Une entrée de galerie (G32 sur le site des MOINES), reste facilement pénétrable et donne accès à un secteur de travaux sur plusieurs dizaines de mètres de profondeur. Il conviendra de faire condamner par remblayage cet orifice dangereux pour les personnes qui viendraient à y pénétrer.

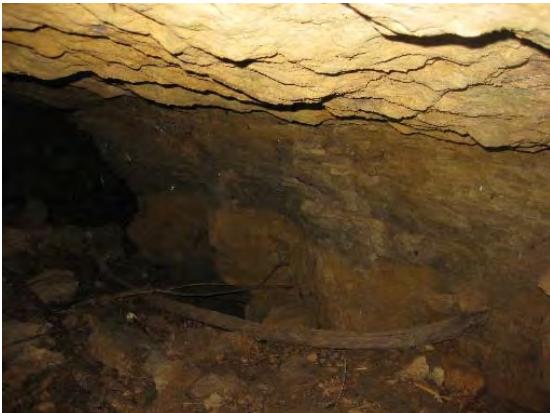
Photo 9 : Intérieur de la galerie G32.

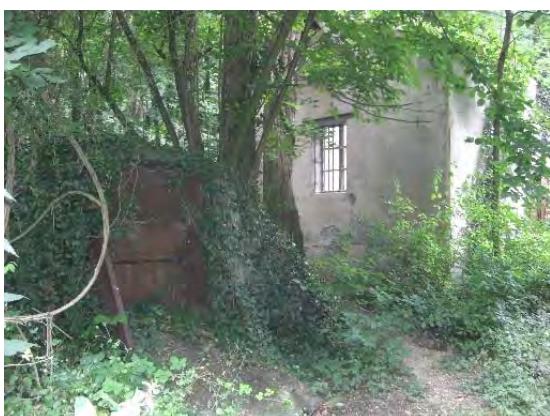
Photo 11 : Galerie Gras G34 d'écoulement.

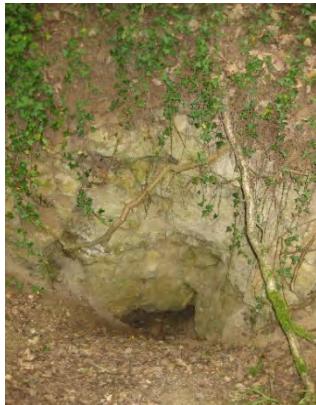
Dans le quartier de Fallavier, quelques entrées de galeries partiellement ou totalement comblées sont reconnaissables et visibles, il s'agit des galeries G18-G20-G22 (photos 19 et 20 en Annexe 2) et des nouvelles galeries G21-G23 (photo 21 en Annexe 2). Des attaques sur un coteau à environ 70 m au Nord de la galerie G22 pourraient correspondre à une ancienne entrée de galerie d'exploration (G24). Une tranchée d'environ 20 x 5 x 2 mètres est localisée sur les entrées de galerie G18 et probablement G19, avec des morceaux de mineraï de fer oolithique de 20 à 30 cm dispersés dans le fond. Un certain nombre de grattages ont également été identifiés sur toute la zone, avec des petits blocs décimétriques de minerais de fer oolithique dispersés, probablement à rattacher à la recherche de fossiles (ammonites) par des prospecteurs amateurs.

Photo 19 : Entrée de la galerie G20.

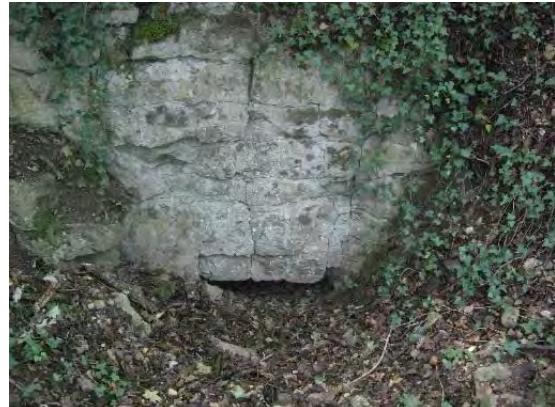
Photo 20 : Entrée de la galerie G22.

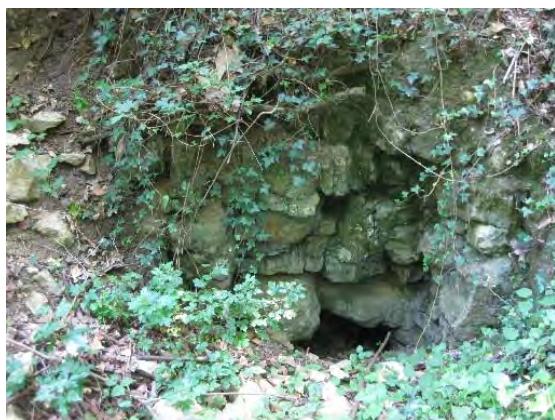
Photo 21 : Entrée de la galerie G23.
